# **MASTDEK reparatie Calidris**

## **Westerly Konsort Duo Nr.-47**

2024

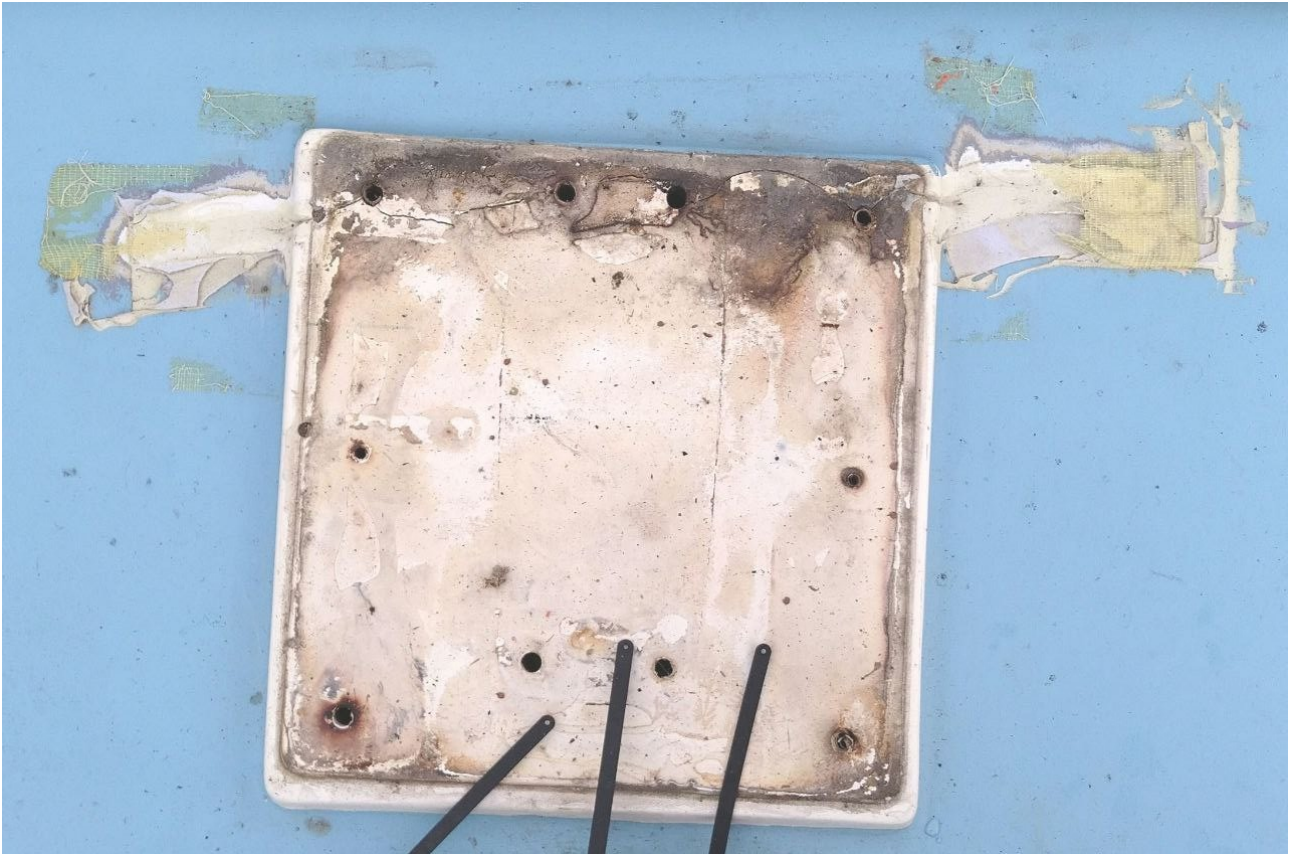
In voorjaar 2023 ontstond er in het mast dek een scheur van 40cm in de breedte door een handelingsfoutje met mast rechtop zetten.

*Onder de verwijderde mastvoet*

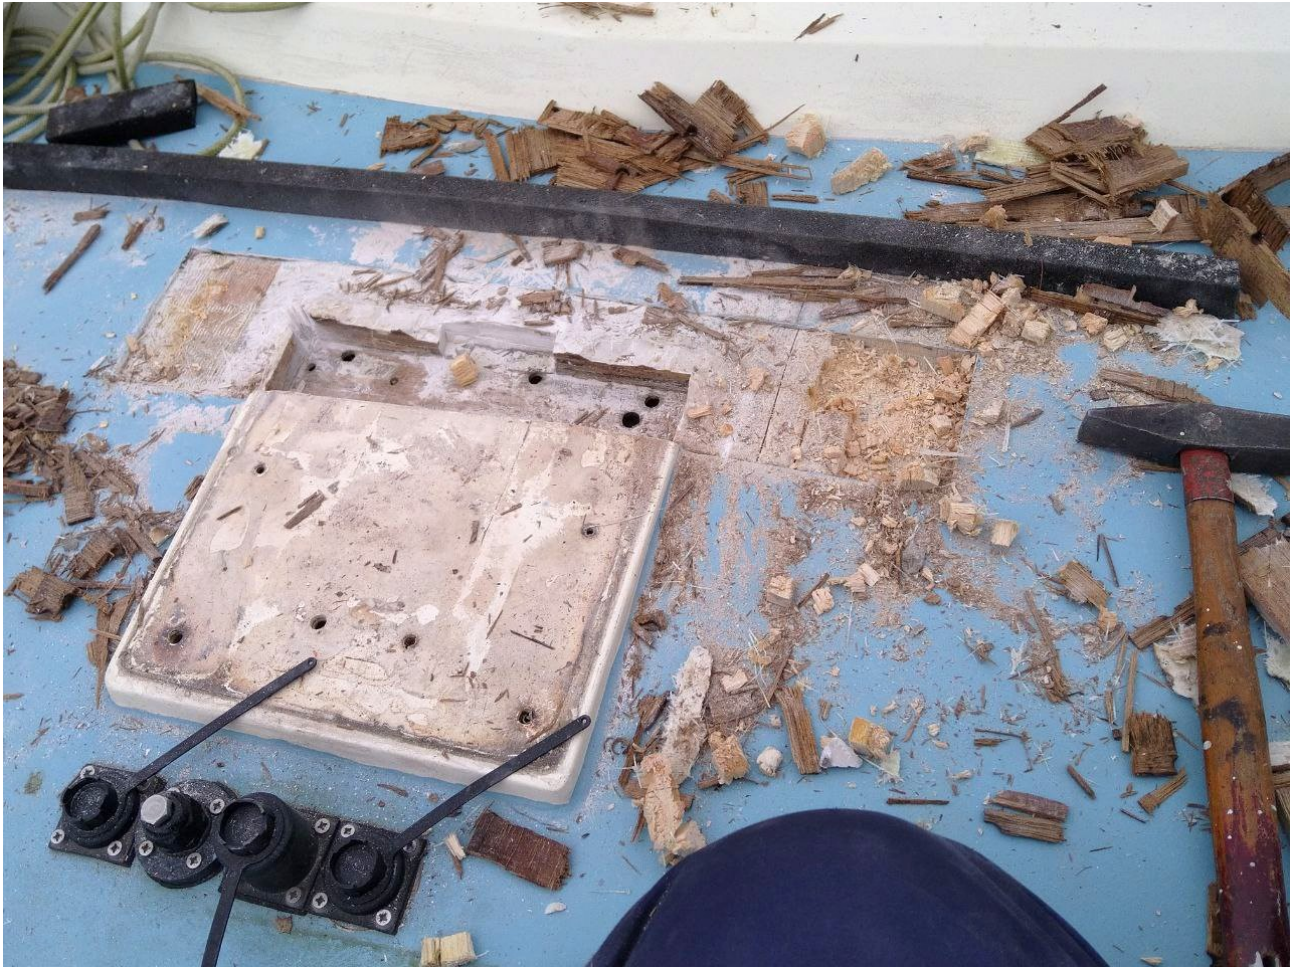
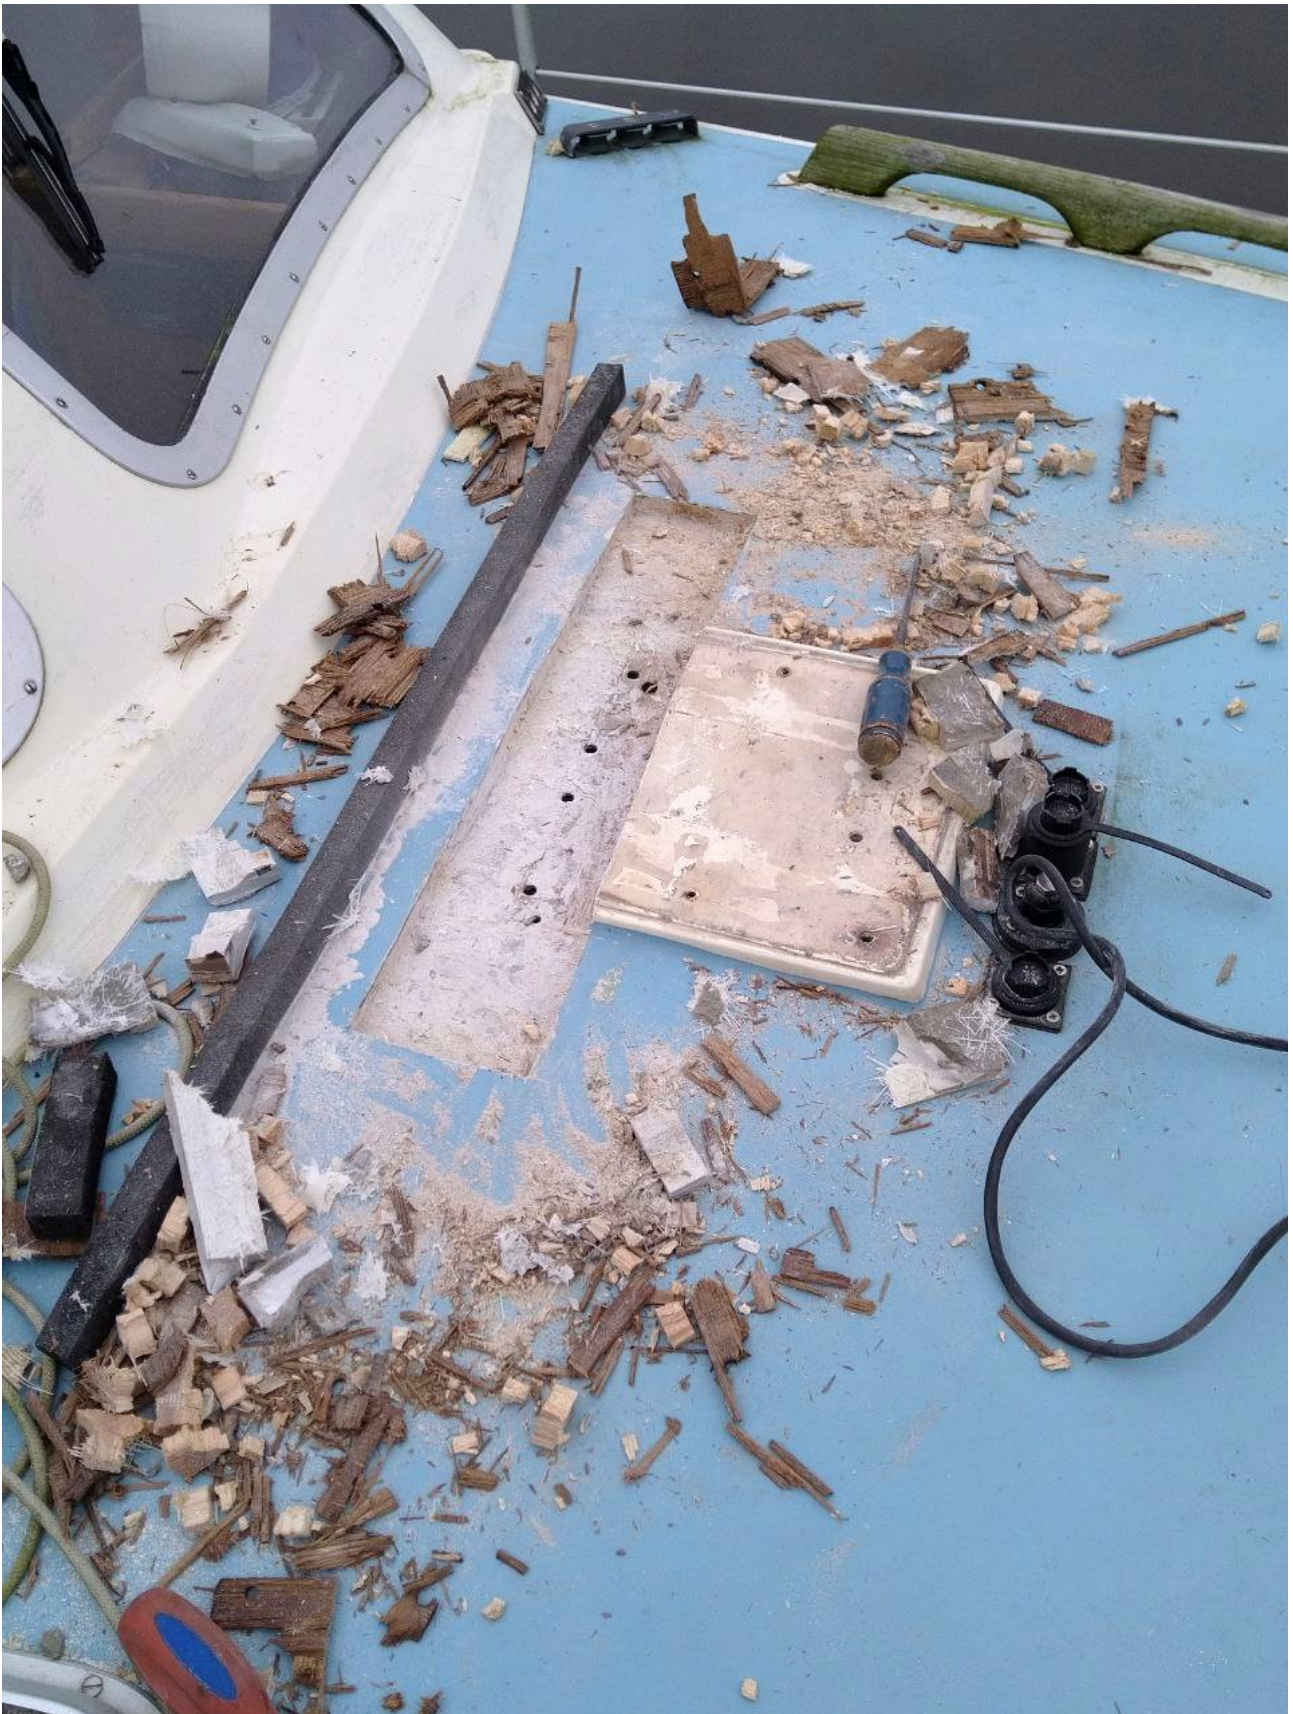
Uiteindelijk bleek al het hout kurk en kurkdroog en geen spoor van vocht indringing.  
Maar ja, dát weet je pas achteraf.

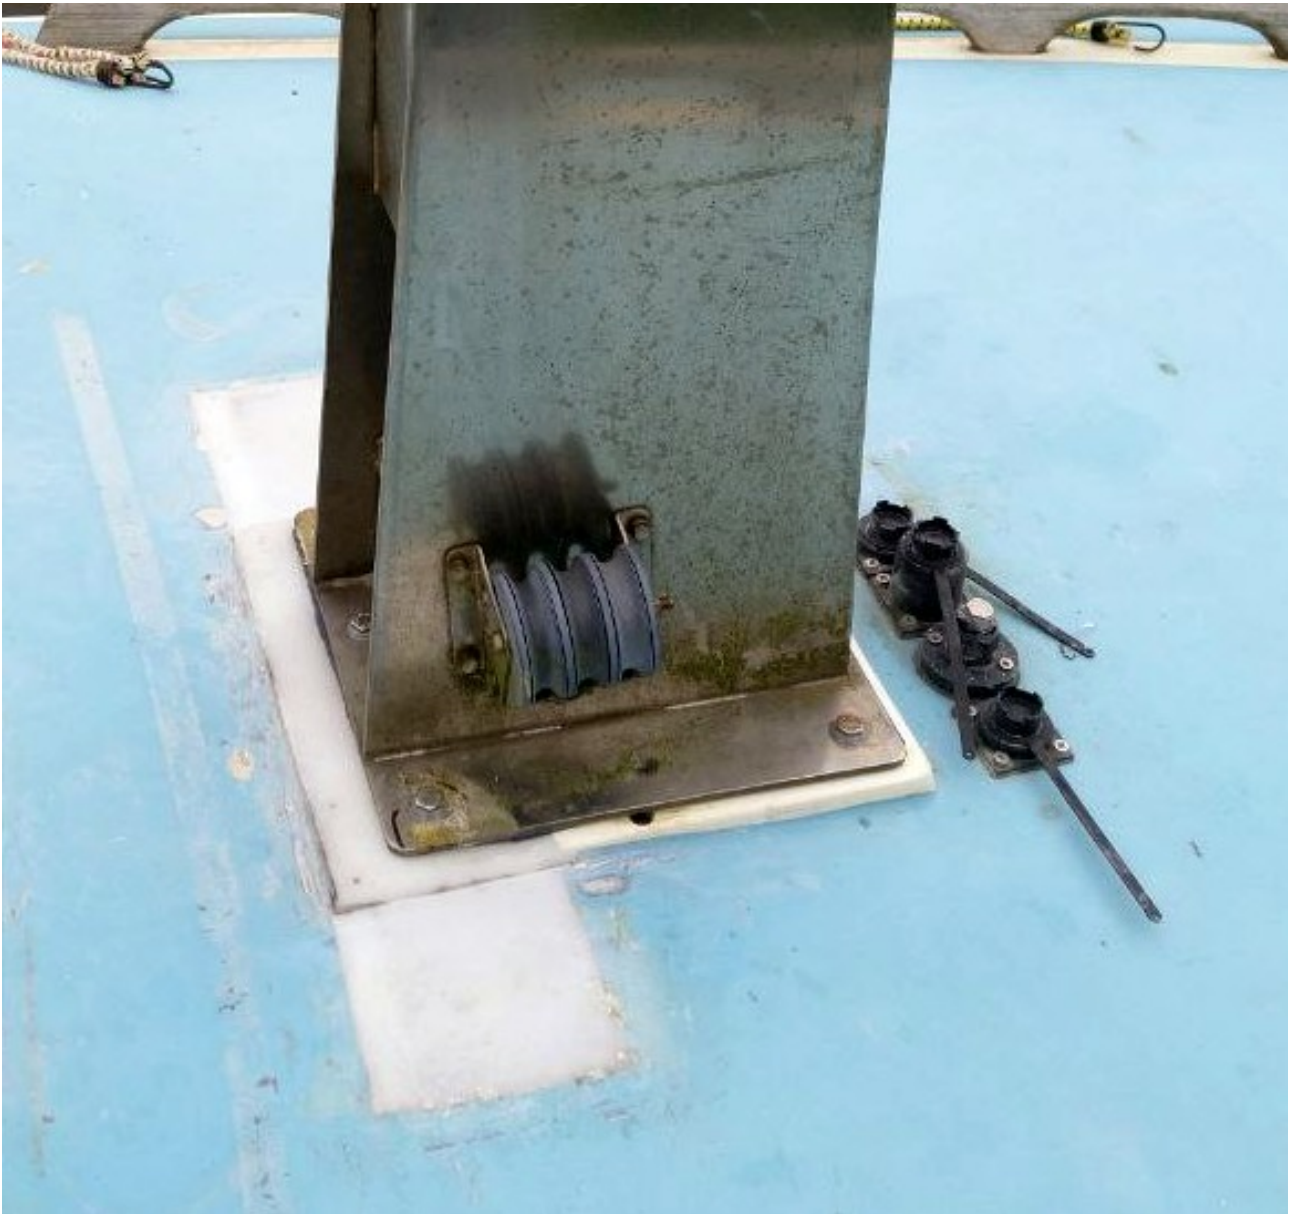
Bij het “koud” monteren van de mastvoet op het dek, sluit het nooit helemaal waterdicht af en kan er altijd capillair water tussen komen en dus ook in het hout van het dek bij de voorste gaten.

Om dit nu definitief te voorkomen is de mastvoet geplaatst op een pakkingplaat van neopreen schuim met gesloten cel. Uiteindelijk wordt dit plat geperst en sluit alles hermetisch af.
