Onder het mes: DE MASTVOET

Tekst en beeld PETER SCHERMER

Tweedehandsbooteigenaren zijn óf heel goede klussers, óf hebben voldoende budget om bij reparaties een vakman in te huren. Peter Schermer behoort overduidelijk tot de eerste categorie. Dus als hij een zwakke plek rond de mastvoet vindt, besluit hij zelf zijn Victoire 933 uit 1982 te opereren.

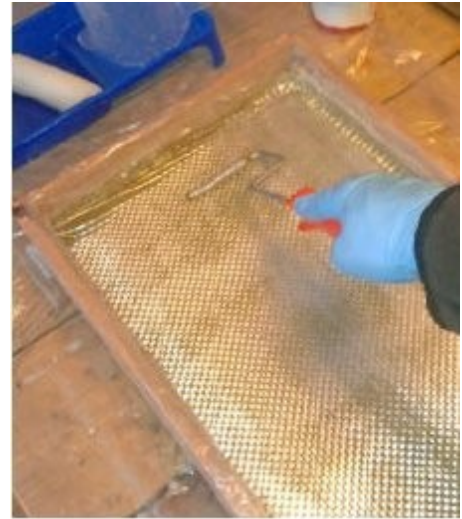
De eerste lagen glas gaan in de mal.

Thuis maak ik een mal: van 12 millimeter multiplex timmer ik een rechthoek van 50 bij 24 bij 6 centimeter. De mal bekleed ik met een ovenfolie zodat de hars straks niet aan het hout hecht. Verder koop ik ook 7,5 vierkante meter glasrovingweefsel (600 gr/m²) en 6,5 kilo epoxyhars.

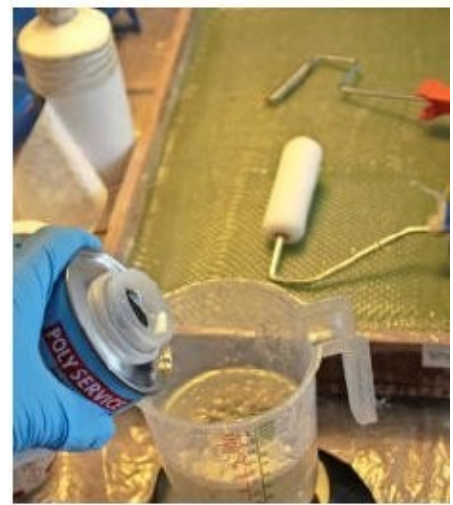
Het lamineren moet in twee fases.

Dat moet genoeg zijn om 59 lagen weefsel in een keer in het malletje te lamineren om op de 60 millimeter uit te komen. Met nitril handschoenen, een koolstofmasker en een aluminium ontluchtingsroller ga ik aan de slag. Met de roller duw ik de lucht uit het weefsel zodat een homogeen stuk -laminaat ontstaat. Omdat ik alles van tevoren op maat heb geknipt, gaat het lamineren erg snel. Ik werk noodgedwongen in fases: na een halfuur gaat de hars in een dikke laag laminaat snel reageren. Om ongelijkmatige uitharding en hechtingsproblemen te vermijden laat ik het chemisch proces zijnwerk doen en werk ik na twee uur weer -verder, als de hars taai geworden is. Na 45 millimeter stop ik om het vulstuk uit te laten harden. Dat doe ik thuis in een licht verwarmde ruimte zonder temperatuurschommelingen om zo hechtingsproblemen in een later stadium te voorkomen.

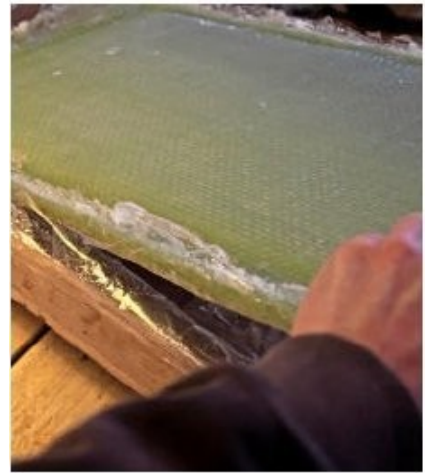
Het vulstuk komt uit de mal.

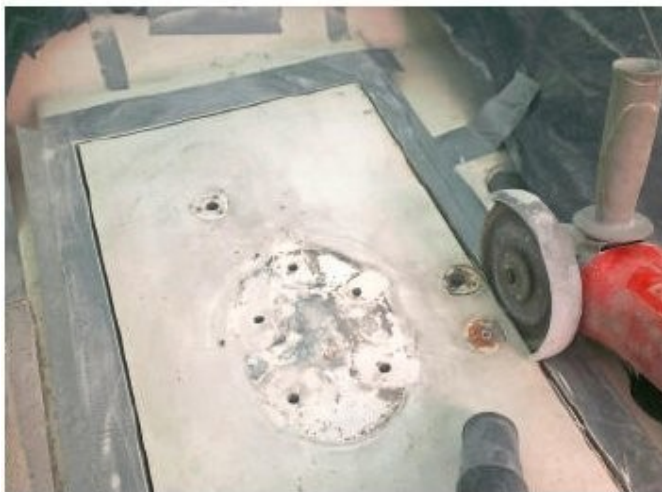
Work in progress : het openslijpen van de buitenschaal

Eerst plaats ik het vulstuk op het dek en teken ik nauwkeurig af waar de buitenschaal moet worden weggeslepen. Dan plaats ik een koepeltent over de plaats delict. Die moet ervoor zorgen dat ik zonder vocht, en boven de 15 graden Celsius de epoxy kan verwerken. (Het is makkelijker om deze klus binnen te doen, maar dat kost een week extra in de doe-hetzelfloods. Pas als ik met het schilderwerk van de boot aan de slag ga, is er een plekje binnen.) Ik knoop de tent met de scheerlijnen aan de reling vast; de haringen laat ik maar achterwege. Op de plek van de mastvoet knip ik een gat in de bodem van de tent en fixeer het gat met ducttape. Met het masker op en de bouwstofzuiger aan snijd ik in vier sneden een rechthoek uit de buitenschaal. Met de beitel bik en breek ik het dek verder open. Het multiplex blijkt zo zacht als boter en laat zich eenvoudig -uitsteken. Twee emmers hout komen uit het dek. Een heteluchtkachel droogt de rest van de dag de bovenzijde van de binnenschaal. Als volleerd chirurg ontvet ik alles een aantal keer met M.P.-reiniger en met een schuurpapier (korrel 60) ruw ik de oppervlaktes op.

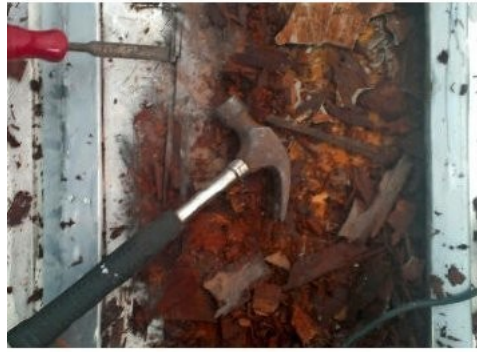
Het oude multiplex laat zich eenvoudig uitsteken.

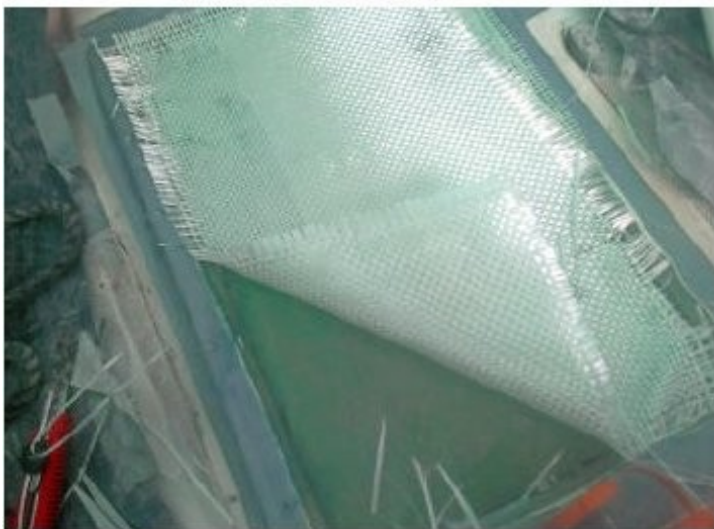
Extra lagen glas om het vulstuk aan te laten sluiten.

Dan is het zover: ik laat het 45 millimeter dikke vulstuk in het dek zakken. De dikke lijm verspreidt zich en wordt omhoog geperst. De laatste 15 millimeter vul ik op door de resterende op maat geknipte glasrovingweefsellagen over het vulstuk en de facetrand heen te lamineren.

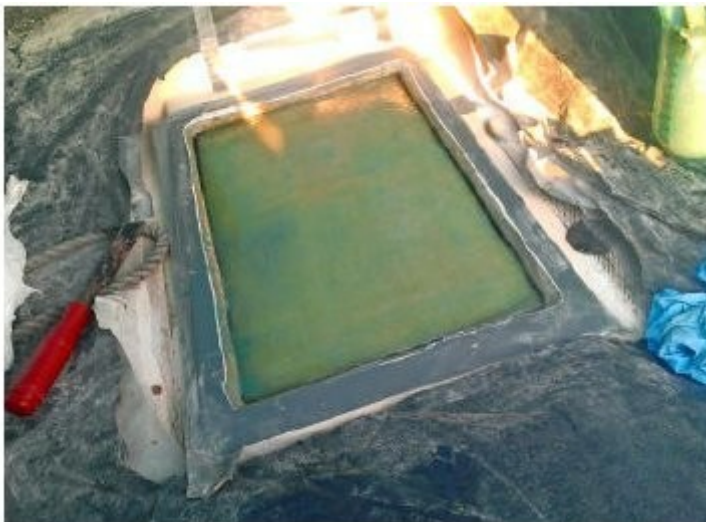
Na het schuren en ontvetten wordt het vulstuk op de binnenschaal gelijmd.

Dag twee. Ik maak twee kilogram pasteuze epoxylijm aan en smeer met een plamuurmes en kitspuit de lijm in de 57 millimeter diepe kuil. De dikke lijm zorgt ervoor dat mijn vulstuk goed zal hechten aan de binnenschaal. Daarnaast vult de lijm alle overige holle ruimtes netjes op. Aan de gezaagde rand van de buitenschaal slijp ik een facet van 45 graden. Dit hellende vlak zorgt straks voor een groter lijmvlak tussen het nieuw gelamineerde vulstuk en de originele buitenschaal. Met een lamellen-schijf op de slijptol slijp ik ook de scherpe hoeken van het vulstuk af. Zo laat de dikke lijm zich gemakkelijk verspreiden en verminder ik de kans op lucht in de hechting tussen de binnenschaal en het vulstuk.

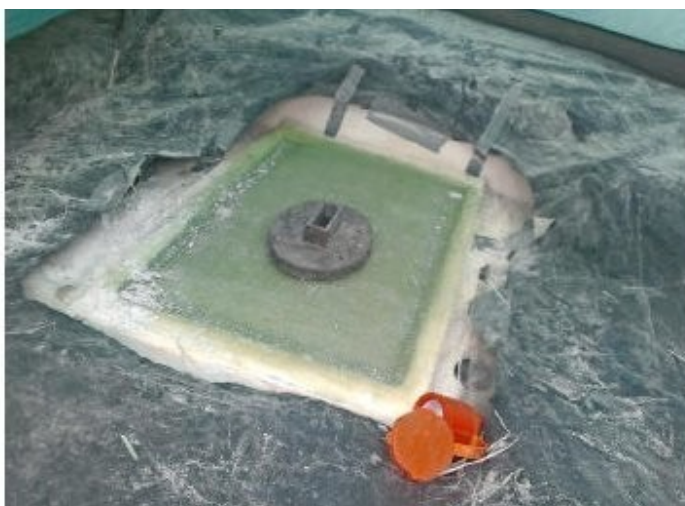
De mastvoet word tijdelijk terug geplaatst.

Nu de constructieve werkzaamheden -achter de rug zijn en het schilderwerk kan beginnen, kan de boot naar binnen. Maar eerst moet de maststut vast aan het dek. Til je immers de boot op om naar de loods te rijden zonder verbinding tussen maststut, dek en kiel, dan bestaat de kans dat een polyester boot tijdelijk uit zijn verband raakt. Daarom plaats ik tijdelijk de aluminium gegoten mastvoet terug. Ik teken de vijf gaten af en pak de boor. -Tijdens het boren word ik blij: het -lamineerwerk blijkt superstevig. Ik heb een scherpe metaalboor nodig om zonder brand door het 60 millimeter dikke laminaat heen te komen. Ik draai de bouten en moeren erop en de boot kan naar binnen. Tijd om het hobbelige oppervlak van het geweven glas te behandelen met epoxyplamuur en af te werken met HB-coating en double coat van De IJssel. Op zichzelf een eenvoudig klusje, maar eerst wil ik zeker weten dat de mastvoet recht op het dek komt te staan. En dat heeft nogal wat voeten in de aarde, zo blijkt. Want in de lengterichting voor en achter is weliswaar voldoende buitenschaal om het oppervlak uit te stroken, maar aan bak- en stuurboord niet. Wat ik koste wat kost wil voorkomen, is dat de voet, net als voorheen, scheef op dek komt te staan, waardoor een slag in de mast ontstaat. Deze slag bleek immers onmogelijk eruit te trimmen.

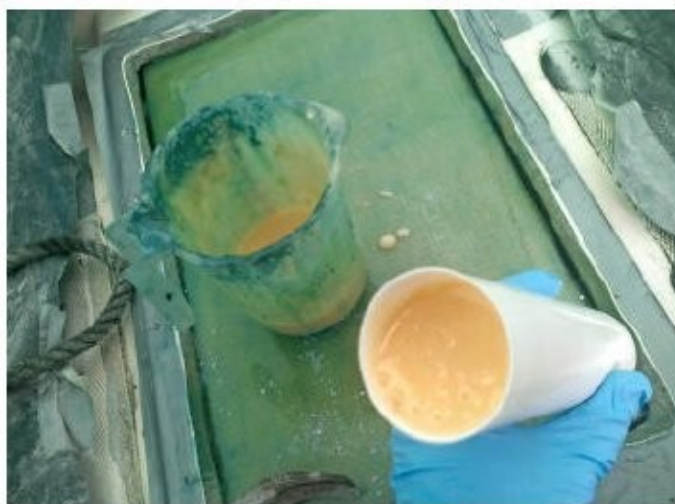
De ingedikte lijm wordt rondom het vulstuk geschoten om ruimtes op te vullen.

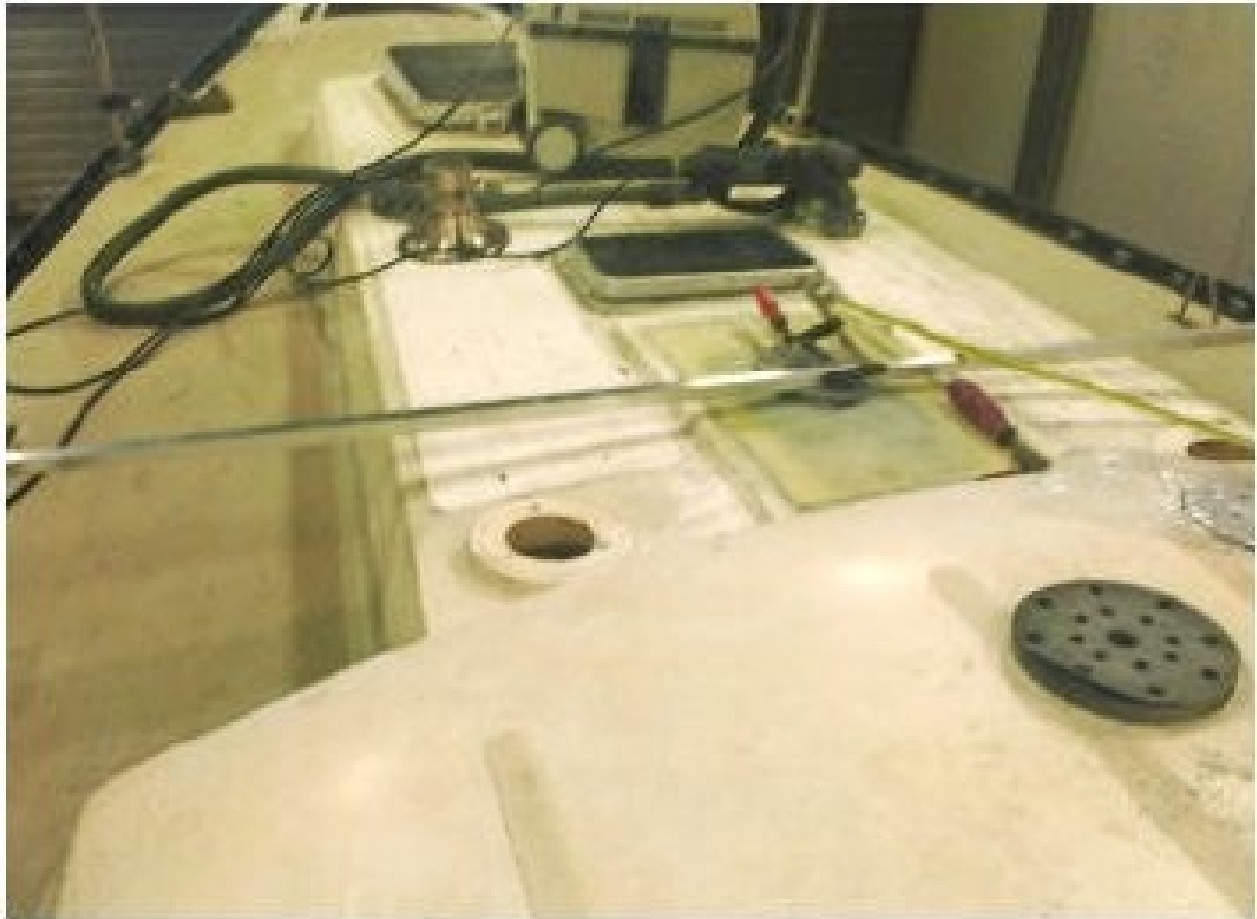
Doorsnede van de mastvoetconstructie.
