# **MASTDEK reparatie Calidris**

## **Westerly Konsort Duo Nr.-47**

2024

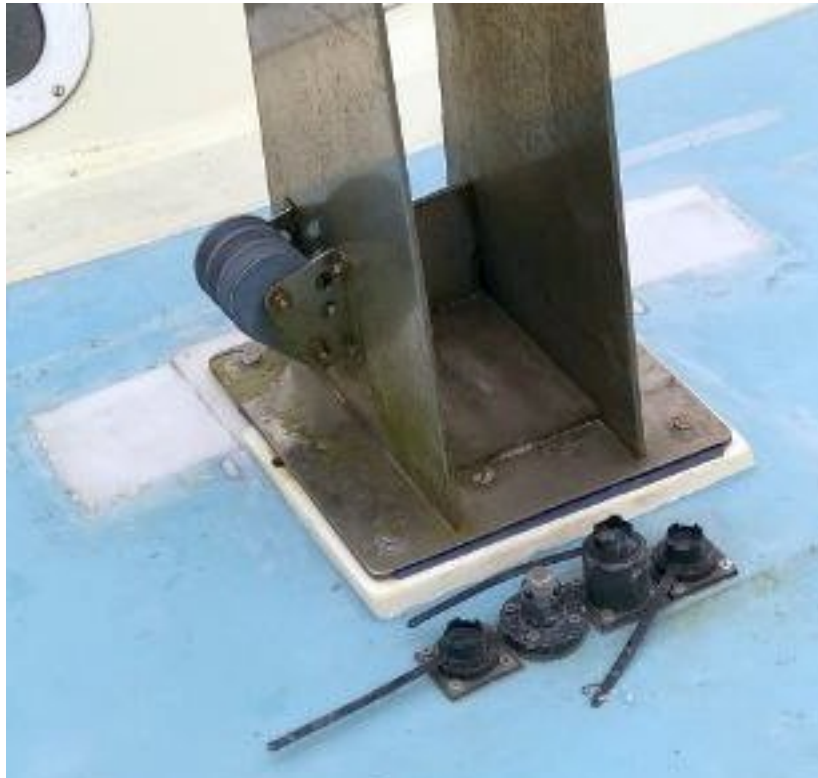
Bij het “koud” monteren van de mastvoet op het dek, sluit het nooit helemaal waterdicht af en kan er altijd capillair water tussen komen en dus ook in het hout van het dek bij de voorste gaten.

Om dit nu definitief te voorkomen is de mastvoet geplaatst op een pakkingplaat van neopreen schuim met gesloten cel. Uiteindelijk wordt dit plat geperst en sluit alles hermetisch af.
